DİYARBAKIR İLİ TESCİLLİ VE TESCİLE DEĞER TARİHİ YAPILAR

ARAŞTIRMA RAPORU

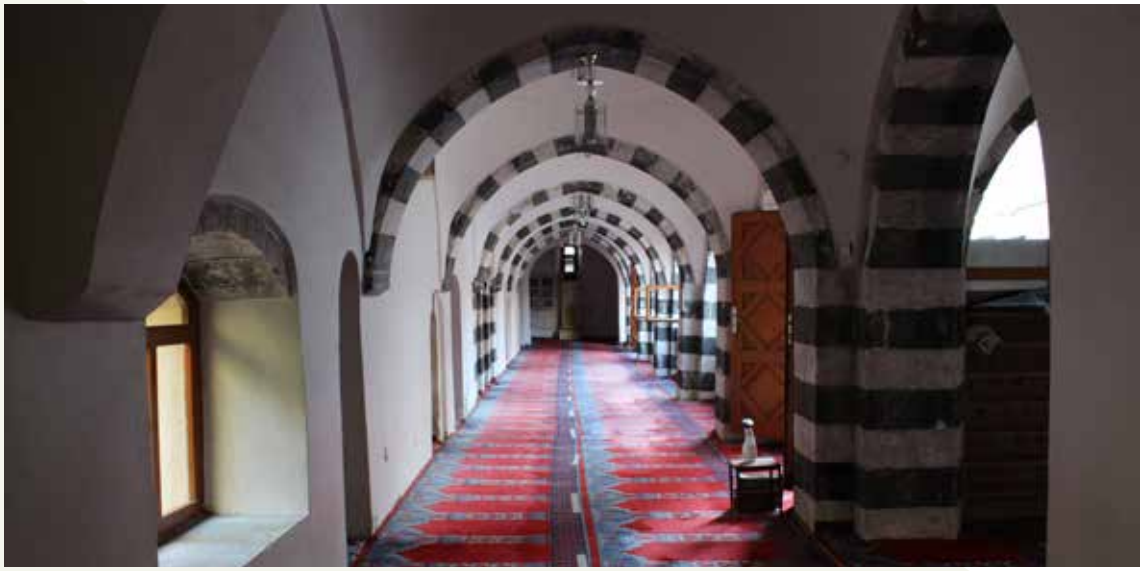
Adres Bilgileri:	Diyarbakır - Çermik - - Çukur Mah.	GÖZLEM
Yapım Tarihi - Dönem:	1756	Cami avlusuna bakan yapı yüzeylerinde kısmen derz boşalmaları saptanmış, çatı silmesinin hemen altında su ve nemden kaynaklı çiçeklenme oluşumu gözlemlenmiştir. Caminin iç kısmındaki duvarlarda ise yer yer kabuk oluşumu saptanmıştır. Yapının iç yüzeyleri beyaza boyanmış ve boyalar yine nemden kaynaklı dökülmüştür. Bu görüntüsü ile cami bakımsız görünmektedir. Cami restore edilmiştir, ancak özgün mimari dokusunu kısmen göstermektedir. Caminin yeniden restore edilmesi gerekmektedir
Ada – Parsel – Pafta:	474 - 23	
Tür – Grup - Derece:	Medrese - Dini Mimari	
		HARİTADAKİ KONUMU:
Tescil Durumu – Tarihi:	Tescilli	
Onarımlar:	Basit Onarım	
Sahibi:	Kültür ve Turizm Bakanlığı	
Orijinal Kullanım:	Medrese	
Bugünkü Kullanım:	Cami	
Genel Tanım		FOTOĞRAF:

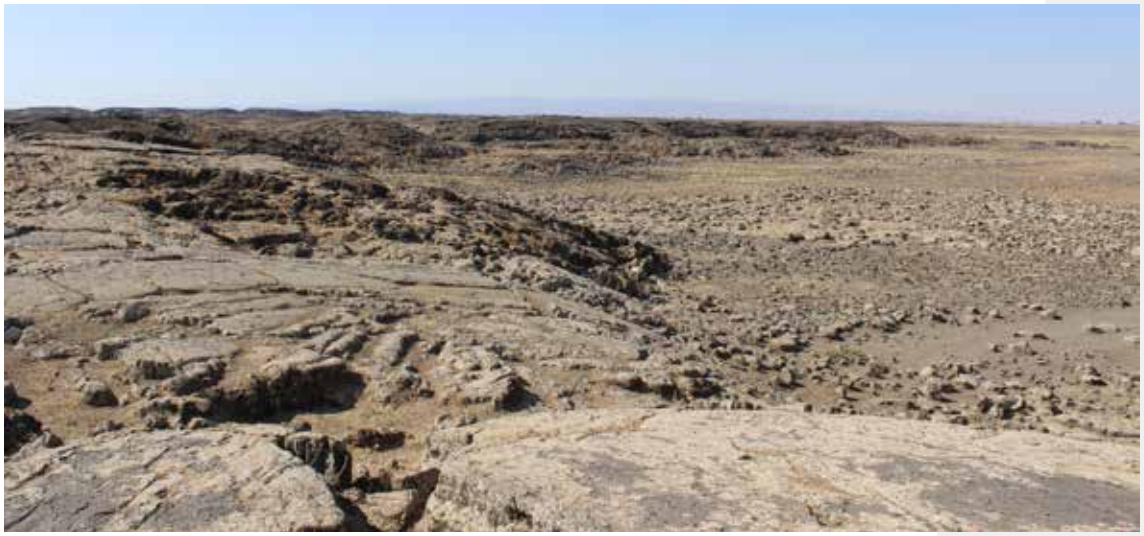
Diyarbakır il güneyinde, Çınar ilçe merkezinin yaklaşık 18 km güneybatısı, Şeyhçoban köyünün ise yaklaşık 2 km batısı ve Arafat köyünün ise 2 km doğusunda bulunan Dilaver (Gendel) yerleşimi, konik şeklinde olup genel itibariyle 170 x 130 metre ölçülerinde bir alana yayılım göstermektedir. Yerleşim Yerinin üzerinde ve yakın çevresinde herhangi bir modern yerleşim bulunmamaktadır. Yerleşim yerinde yöreye özgü malzeme olan ve yoğun bir şekilde görülen bazalt taş ve kayaçlardan örülmüş çok sayıda mekân duvar temel kalıntılarına rastlanılmıştır. Tespiti yapılan seramik parçalarda kullanılan malzeme ve bu seramiklerin pişirilme şekli ve üzerinde kazıma tekniği ile oluşturulmuş bezenmişlerden anlaşılacağı üzere alanın Roma döneminde yerleşim gördüğü anlaşılmaktadır.

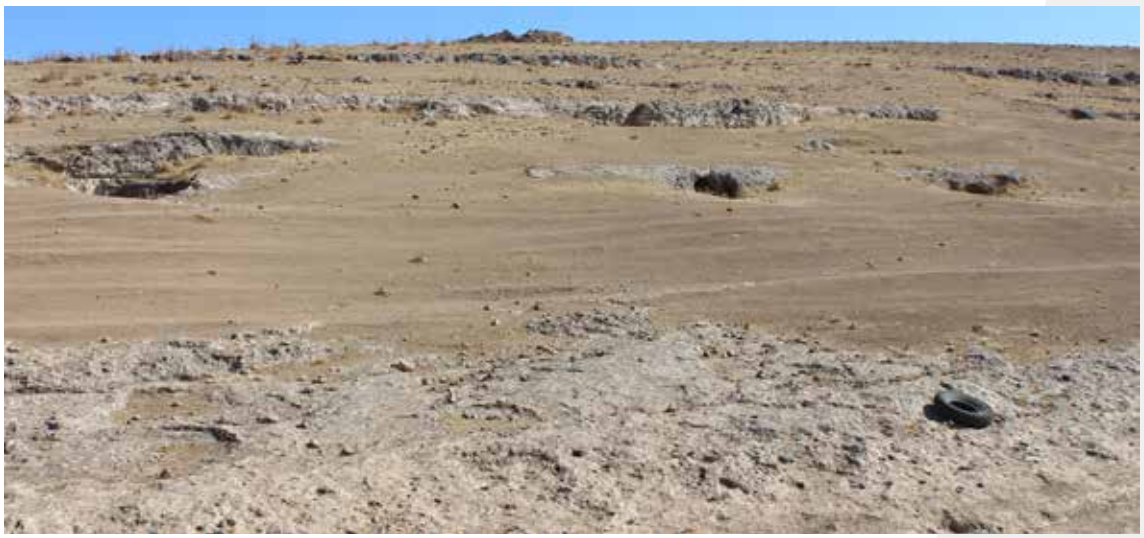
Meydan köy, Diyarbakır ilinin Çınar ilçesine bağlı bir mahalledir. Diyarbakır il merkezine 62 km, Çınar ilçesine 30 km uzaklıktadır. Birbirlerine yakın alanda yaklaşık 10 tane kaya mezarı ve sarnıç yer almaktadır. Köyün doğu mevkiinde dağınık halde yer alan kaya mezarlarının bir kısmı karşılıklı yarım ay formlu ve 2 klinelidir. Diğer kaya mezarları ise 3 klinelidir. Bu klinelerin yanında daha küçük ebatlarda yarım ay formlu çocuk mezarı vardır. Genellikle kare bir girişe sahip olan mezarların üst yapıları tahrip edildiğinden, üst yapının tonoz yapısına göre benzer taşlarla örüldüğü düşünülmektedir. Kaya mezarlarının 1 metre aşağı kısımlarında bulunan sarnıçların ise; tamamıyla toprak dolgusu ile kapandığı görülmektedir.

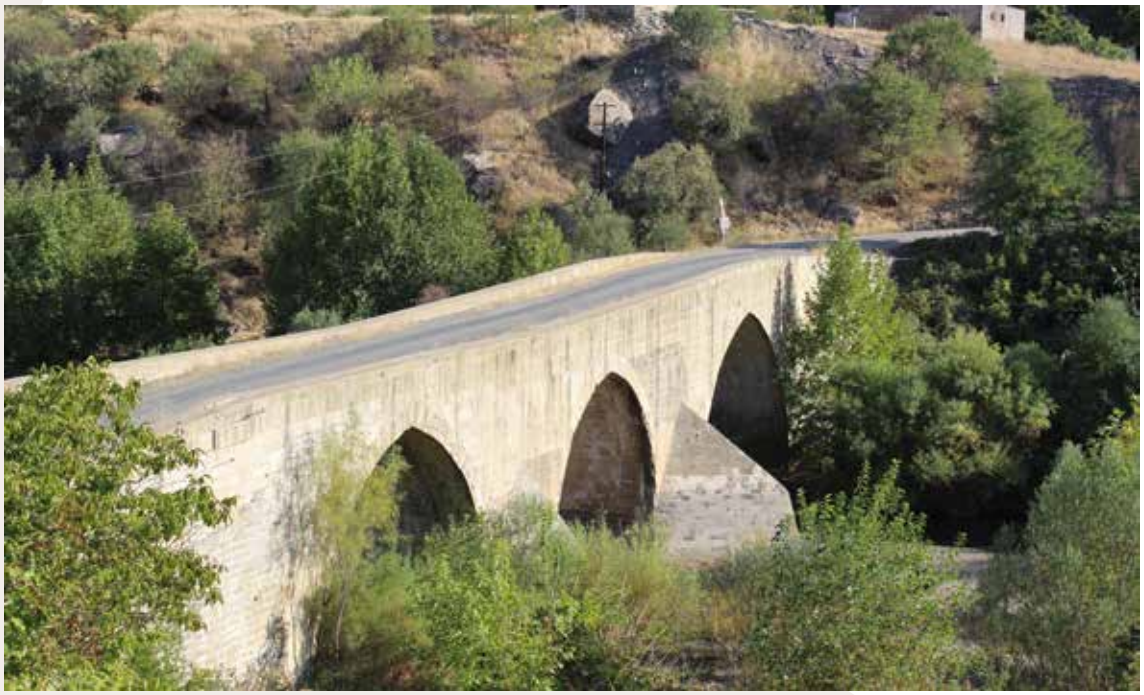
Diyarbakır'ın(Amed) Ergani (Erxenî) İlçesi Değirmen köyünde bulunmaktadır. Köprünün yanında yer alan tabelada 1318 tarihi yer almaktadır. Köprü 3 gözlü, kemerli düz yollu kemerler sınıfına girmektedir. Kesme taştan yapılmıştır. Köprünün orta gözünde iki adet üçgen piramidal külahlı selyaran bulunur. Sivri kemerli olarak inşa edilmiş kemer komple taş malzemelidir. Yapım kitabesi bulunmamaktadır. 3 kemer gözlü, sivri kemerli, düz yollu köprüler sınıfına girmektedir. Kemer, iki kıyıdaki zemine oturtulmuştur. Köprü tabliyesi asfalt ile kaplanmış ve trafiğe açık bir köprüdür Köprünün üzerinde bulunduğu çay aktiftir.

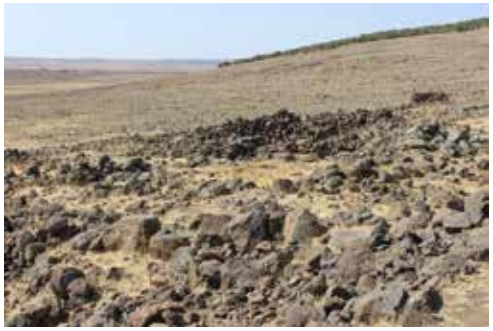
KÜÇÜK BESEREK TEPESİ

Adres Bilgileri:	Diyarbakır - Ergani – Alitaş Köyü	GÖZLEM
Yapım Tarihi - Dönem:		Kaçak kazılar sonucu oldukça tahrip olmuştur. Herhangi bir koruma önlemi görülmemektedir. Alanda bilimsel kazı çalışmaları yapılmalıdır.
Ada – Parsel – Pafta:		
Tür – Grup - Derece:	Arkeolojik Sit - Arkeolojik Sit - 1. Derece	
		HARİTADAKİ KONUMU:
Tescil Durumu – Tarihi:	Tescilli 29.05.2002 / 2857	
Onarımlar:		
Sahibi:	Diyarbakır KK	
Orijinal Kullanım:	Yerleşim Yeri	
Bugünkü Kullanım:	Boş Arazi	
Genel Tanım		FOTOĞRAF:
Diyarbakır ili, Ergani ilçesi, Alitaş köyü, Birgeni mezrasının 1,5 km güneybatısında yer almaktadır. Diyarbakır İl Kültür ve Turizm Müdürlüğü tarafından 2009 - 2011 yılında gerçekleştirilen yüzey araştırmaları sonucunda oluşturulan Diyarbakır Kültür Envanterinde bulunmaktadır. 200 x 150 metre ebatlarında 50 metre yüksekliğindedir. Tepe yüzeyinde iki ayrı kaya üzerinde oyulmuş çanaklar ve kenarları aşınmış bir stel yuvası görülmüştür. Bunun yanı sıra çok az sayıda yeşil sırlı çanak çömlek parçalarına da rastlanmıştır.

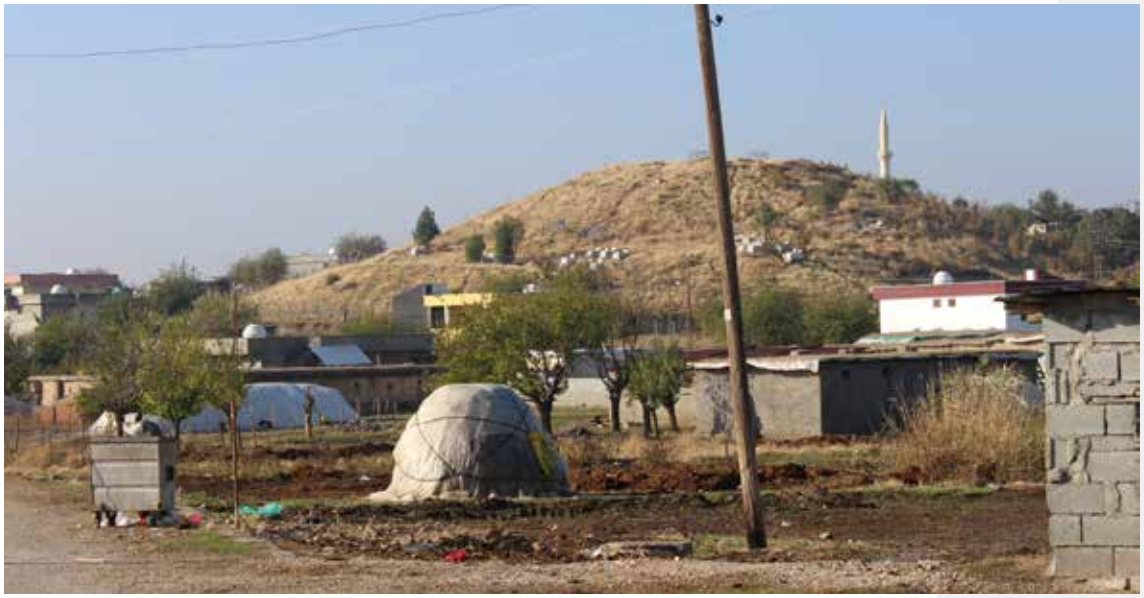
Adres Bilgileri:	Diyarbakır – Kocaköy - Çaytepe Köyü	GÖZLEM
Yapım Tarihi - Dönem:		Modern yerleşmeden dolayı yoğun bir insan ve doğa tahribatı söz konusudur. Herhangi bir koruma bulunmamaktadır. Kaçak kazı ve toprak alımları mevcuttur. Alanda bilimsel sondaj, kazı ve temizlik çalışmalarının yapılması gerekmektedir.
Ada – Parsel – Pafta:		
Tür – Grup - Derece:	Arkeolojik Sit - Höyük	
		HARİTADAKİ KONUMU:
Tescil Durumu – Tarihi:	Tescilli 09.11.1994 / 1514 22.05.2013 / 1388	
Onarımlar:		
Sahibi:	Diyarbakır KBK	
Orijinal Kullanım:	Höyük	
Bugünkü Kullanım:		
Genel Tanım		FOTOĞRAF:
Diyarbakır ili, Kocaköy ilçesi, Çaytepe köyünde yer almaktadır. Diyarbakır İl Kültür ve Turizm Müdürlüğü tarafından 2009 - 2011 yılında gerçekleştirilen yüzey araştırmaları sonucunda oluşturulan Diyarbakır Kültür Envanterinde bulunmaktadır. 32 metre yüksekliğinde ve 281 x 295 metre ebatlarındadır. Yüzeyde Demir çağı, Helenistik, Roma dönemleri, Orta çağ ve İslami dönemlere ait çanak çömlek parçaları görülmüştür.
